LAS PLANTACIONES RIBEREÑAS DE CHOPOS. ANÁLISIS DESDE UNA PERSPECTIVA HISTÓRICA E HIDRÁULICA DE LOS MÁRGENES DEL RÍO CARRIÓN

RIVERSIDE POPLAR PLANTATIONS. ANALYSIS FROM A HISTORICAL AND HYDRAULIC PERSPECTIVE OF THE BANKS OF THE RIVER CARRIÓN

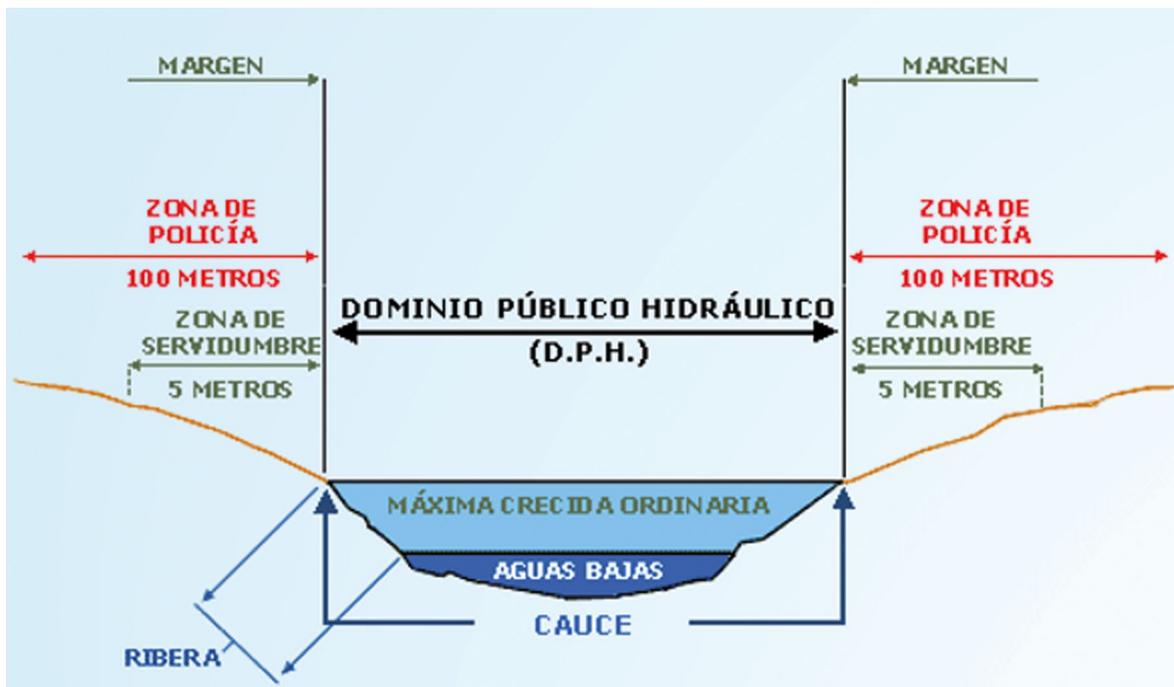
FIGURA 1
DELIMITACIÓN DEL DOMINIO PÚBLICO HIDRÁULICO

y, “zona de servidumbre”, “es la franja situada lindante con el cauce, dentro de la zona de policía, con ancho de cinco metros, que se reserva para usos de vigilancia, pesca y salvamento”. Gráficamente, el MITECO, relaciona estas zonas como se muestra en la Figura 1.

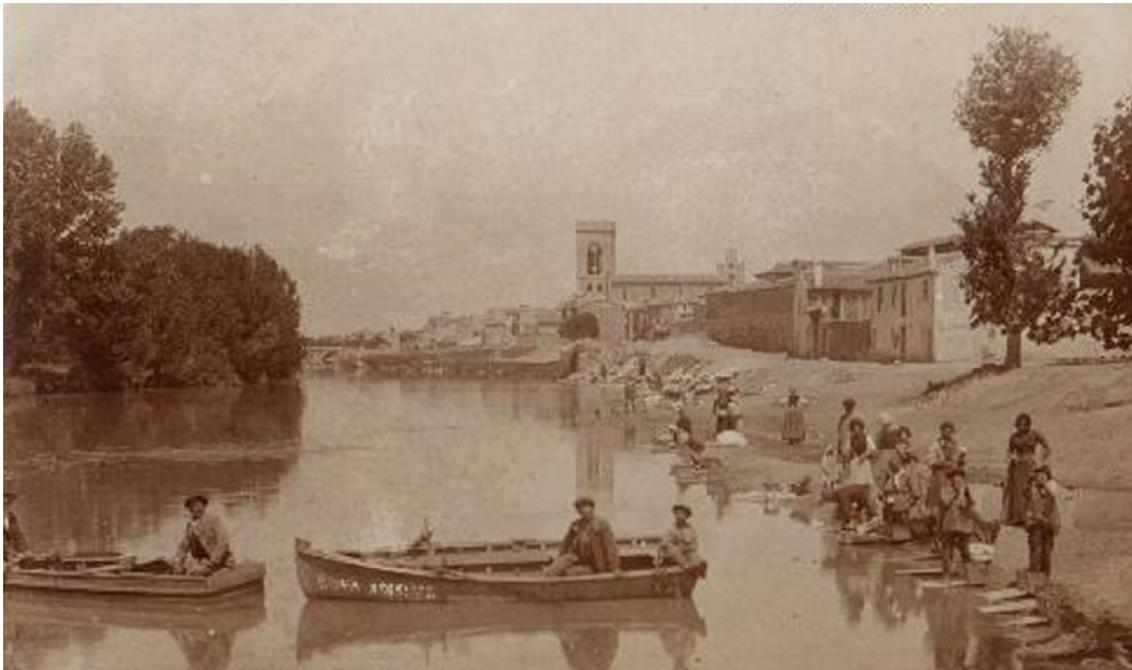
El estado de los ríos y de las riberas no se escapa de los daños ejercidos en los montes. Su situación es lamentable, como así lo muestra la Figura 2, en la que se observan las desnudas riberas del río Carrión a su paso por Palencia a finales del siglo XIX. Igualmente, esta situación se expresa en el artículo de Alejandro Mola publicado en la Revista Montes en 1896:

FIGURA 2
ESTADO DE LA MARGEN IZQUIERDA DEL RÍO CARRIÓN A SU PASO POR PALENCIA (1905)

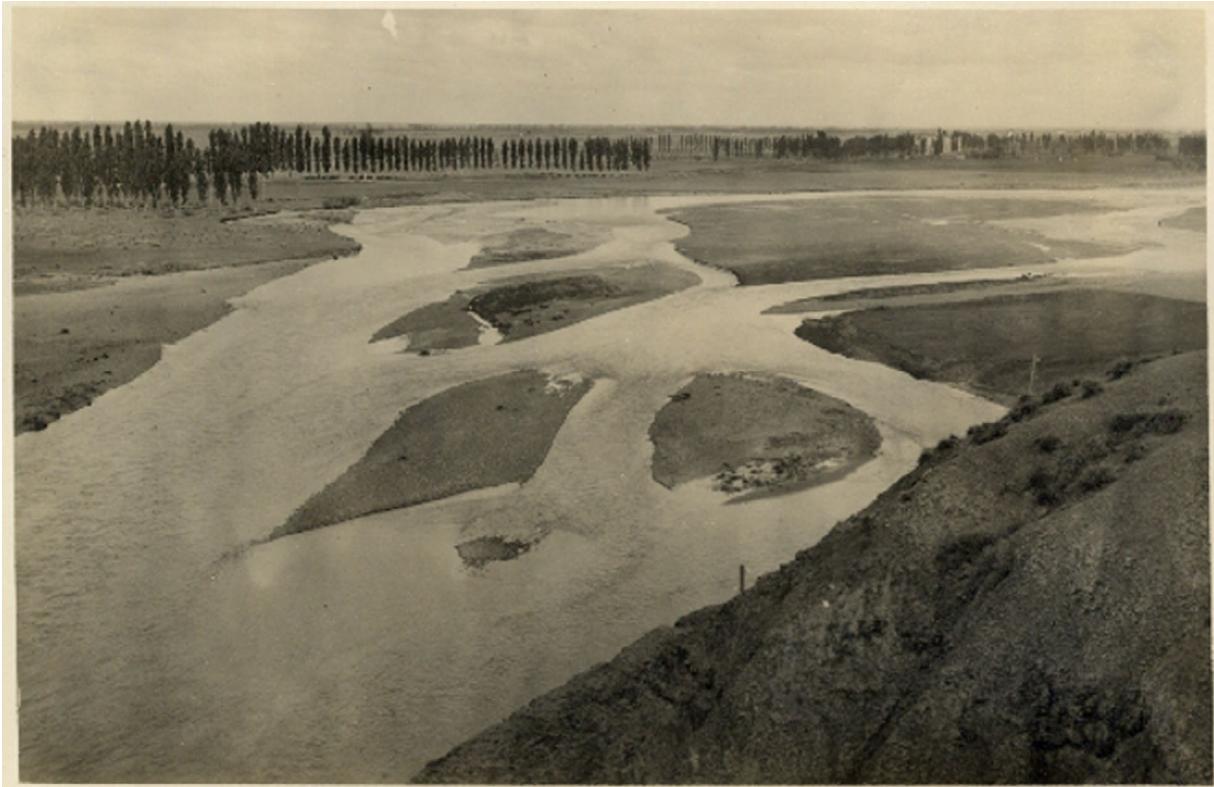
FIGURA 4

TRAMO MEDIO DEL RÍO CARRIÓN EN 1928, DONDE SE MUESTRA LA DESNUDEZ DE LA CUENCA A EXCEPCIÓN DE ALGUNAS HILERAS DE CHOPOS CREADAS PARA DEFENDER LAS ORILLAS DE LA EROSIÓN Y ARRASTRES DE LAS CRECIDAS

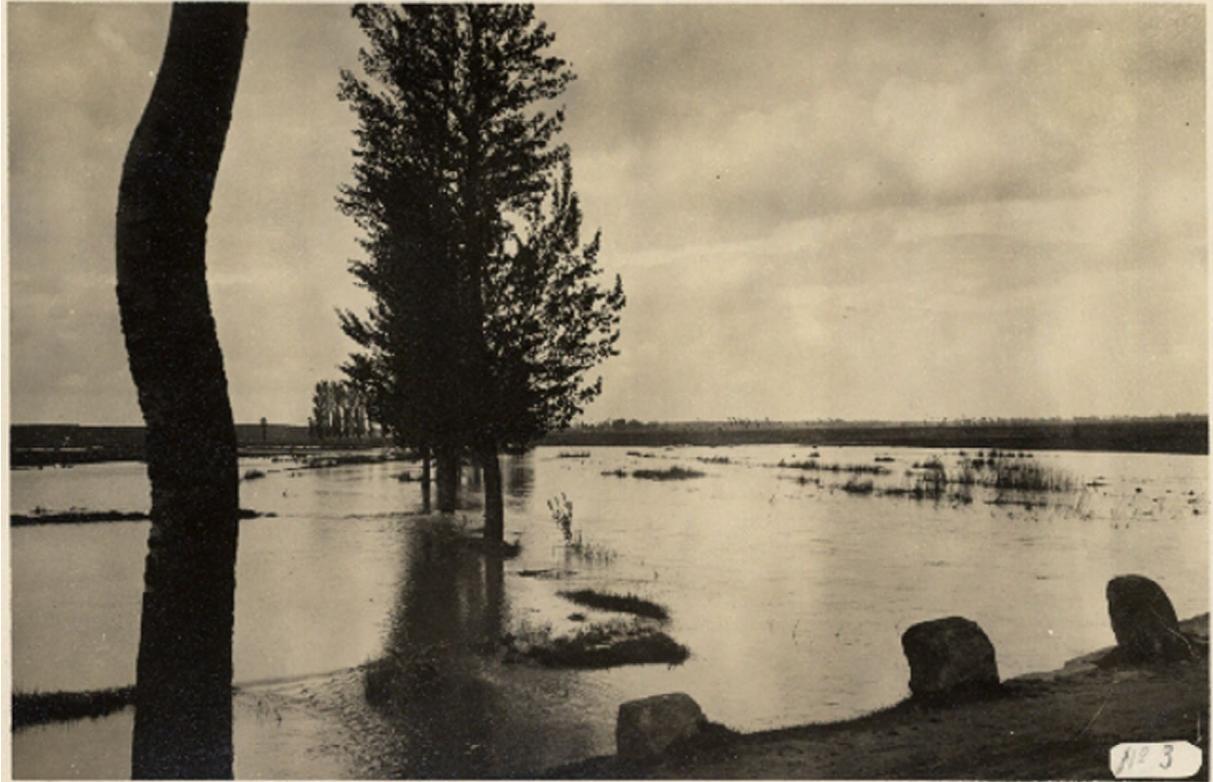
FIGURA 5
DESBORDAMIENTO DEL RÍO CARRIÓN EN SU AMPLIA LLANURA DE INUNDACIÓN. LA FOTOGRAFÍA PROBABLEMENTE PERTENEZCA A LA CRECIDA DE 1927, FORMANDO PARTE DE LA DOCUMENTACIÓN GRÁFICA DE LOS PROYECTOS DE FIJACIÓN DEL ÁLVEO Y MÁRGENES DEL CARRIÓN LLEVADOS A CABO ENTRE 1928 Y 1932

De estos textos e imágenes (Figuras 5 a 7) se desprende la necesidad de realizar una consolidación de márgenes mediante vegetación ribereña y cultivos arbóreos forestales, en una matriz de influencia fluvial, donde las tierras fértiles y susceptibles de ser regadas no sean arrasadas por las crecidas, sino que se mantengan en el tiempo, protegidas por los espacios arbóreos, los cuales, además ralentizarán el flujo

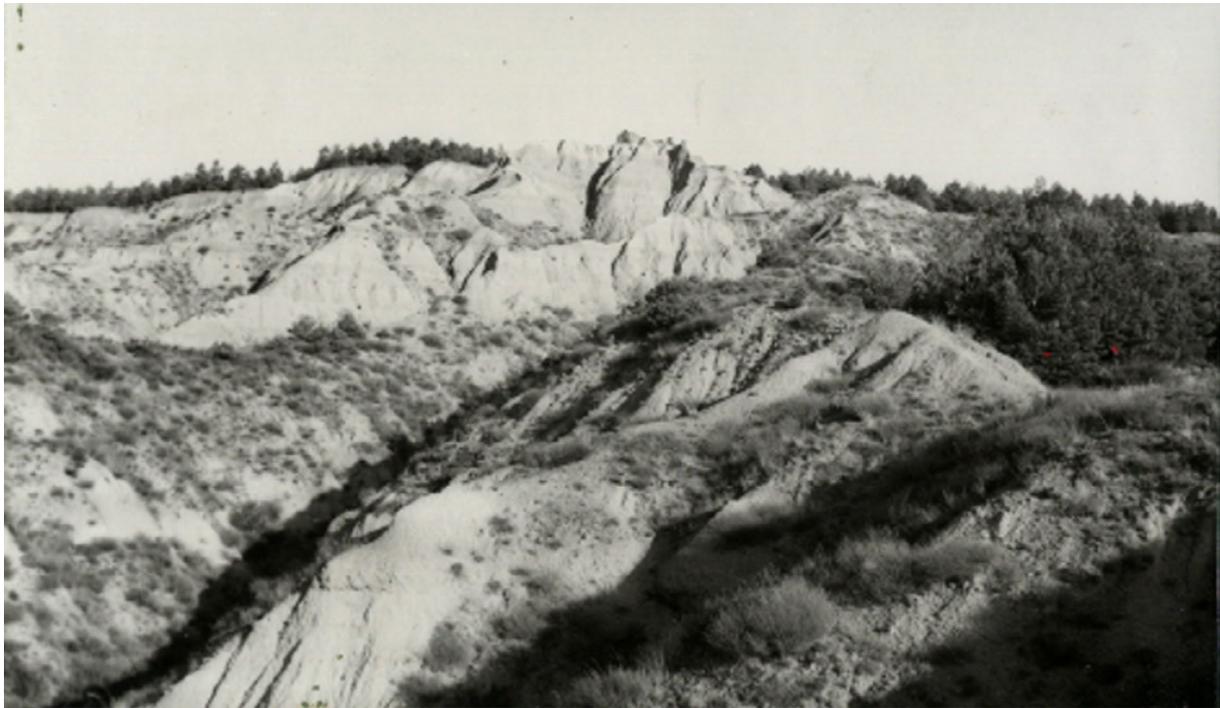
FIGURA 6
ESTADO DE LAS LADERAS DE LA MARGEN IZQUIERDA DEL RÍO CARRIÓN, DONDE TODAVÍA NO SE HABÍA CONSEGUI-
DO EN 1963, LA PROTECCIÓN DEL SUELO CONTRA LA EROSIÓN, MEDIANTE LA ADECUADA REFORESTACIÓN

Más adelante, en 1964, esta tarea todavía no se halla del todo finalizada (Figura 6), de modo que así definía el ingeniero director, de David Azcarretazábal, en su informe sobre el proyecto de consolidación de márgenes del río Carrión de 1963, los siguientes objetivos a cubrir:

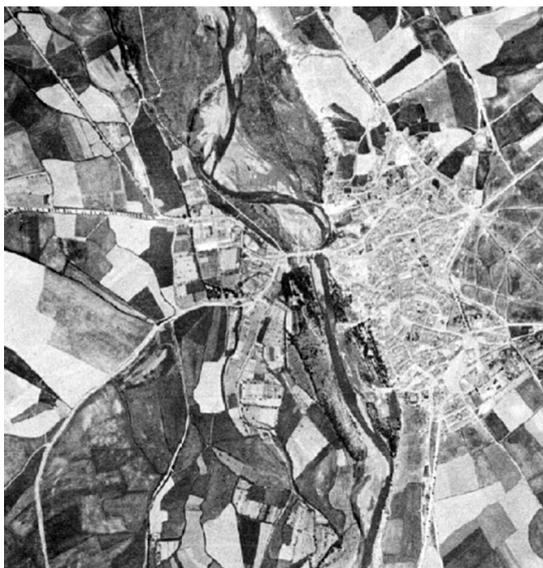
FIGURA 7
ESTADO DEL CAUCE DEL RÍO CARRIÓN EN 1946, EN CARRIÓN DE LOS CONDES. SE OBSERVA SU TRAZADO
TRENZADO Y MEANDRIFORME CON DIVERSOS CAUCES Y UNA AMPLIA ZONA DE AFECCIÓN FLUVIAL, TOTAL-
MENTE DESPROVISTA DE VEGETACIÓN RIBEREÑA CA-
PAZ DE ESTABILIZAR Y CONSOLIDAR LOS MÁRGENES

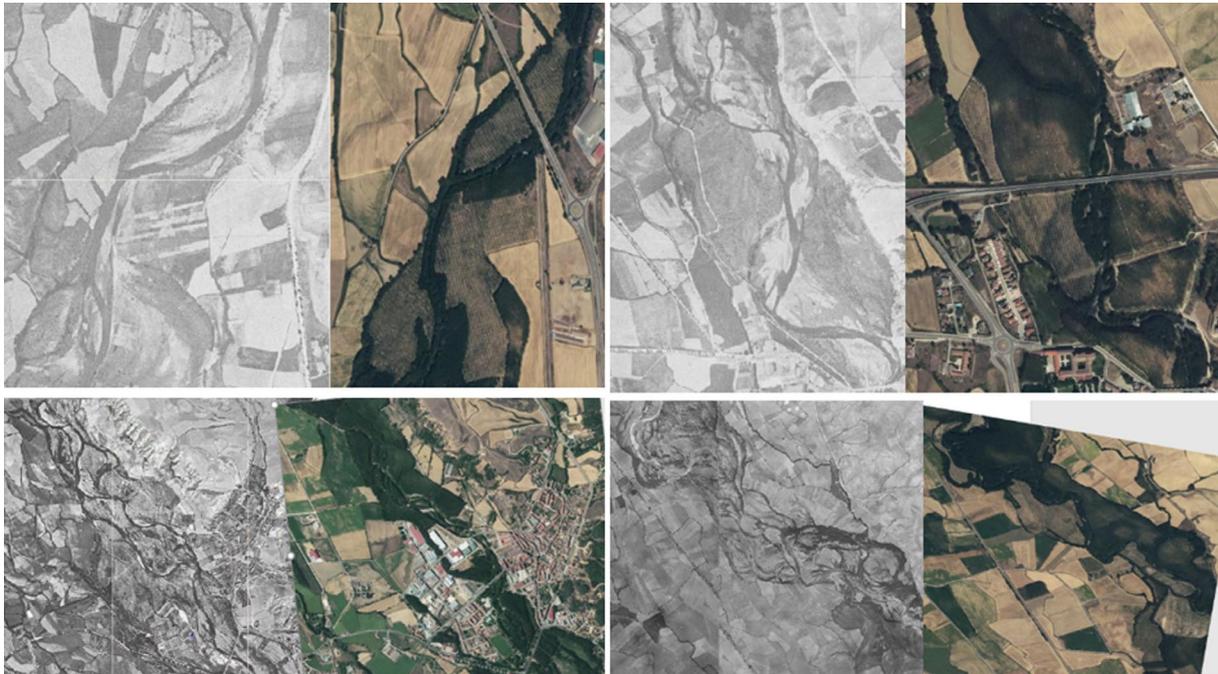
FIGURA 8

A) ESTADO DEL RÍO CARRIÓN EN 1946, AGUAS ABAJO DE CARRIÓN DE LOS CONDES, Y EN LA SITUACIÓN ACTUAL. B) AGUAS ARRIBA DE CARRIÓN DE LOS CONDES. C) AGUAS ARRIBA DEL PUENTE DE SALDAÑA. D) AGUAS ARRIBA DE VILLATURDE

En la Figura 8 se observa, en las fotos de 1946, el marcado trazado trenzado y meandriforme, con diversos cauces, del río Carrión, y una amplia zona de afección fluvial, totalmente desprovista de vegetación ribereña capaz de estabilizar y consolidar los márgenes; mientras que en la ortofoto actual (2020) se observa el papel de fijación y defensa de los márgenes, habiendo conseguido que el río no divague en exceso ni que abra otros cauces principales o secundarios,

gracias al efecto protector de las plantaciones o cho-
peras, en un periodo próximo al siglo. Esta situación
cumple además rotundamente con el punto e) de la
Directiva Marco Europea del Agua de 2000 de contri-
buir a “*paliar los efectos de las inundaciones*” (Diario
Oficial de las Comunidades Europeas, 2000, p. 5).

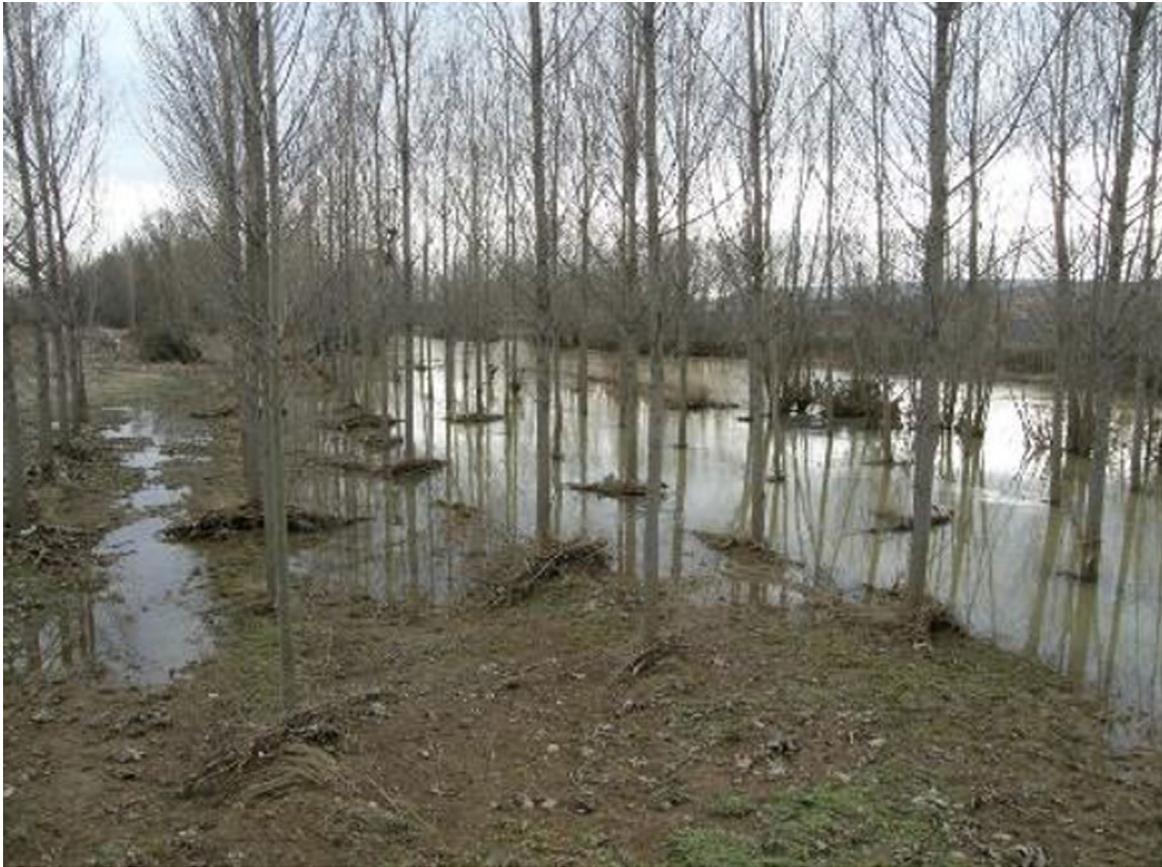
FIGURA 9
ACUMULACIÓN DE MATERIA Y RESTOS ORGÁNICOS RETENIDOS POR LOS FUSTES DE UNA CHOPERA, EN LAS MÁRGENES DEL RÍO CARRIÓN, AGUAS ABAJO DE PALENCIA CAPITAL, TRAS LA CRECIDA DE ENERO DE 2010

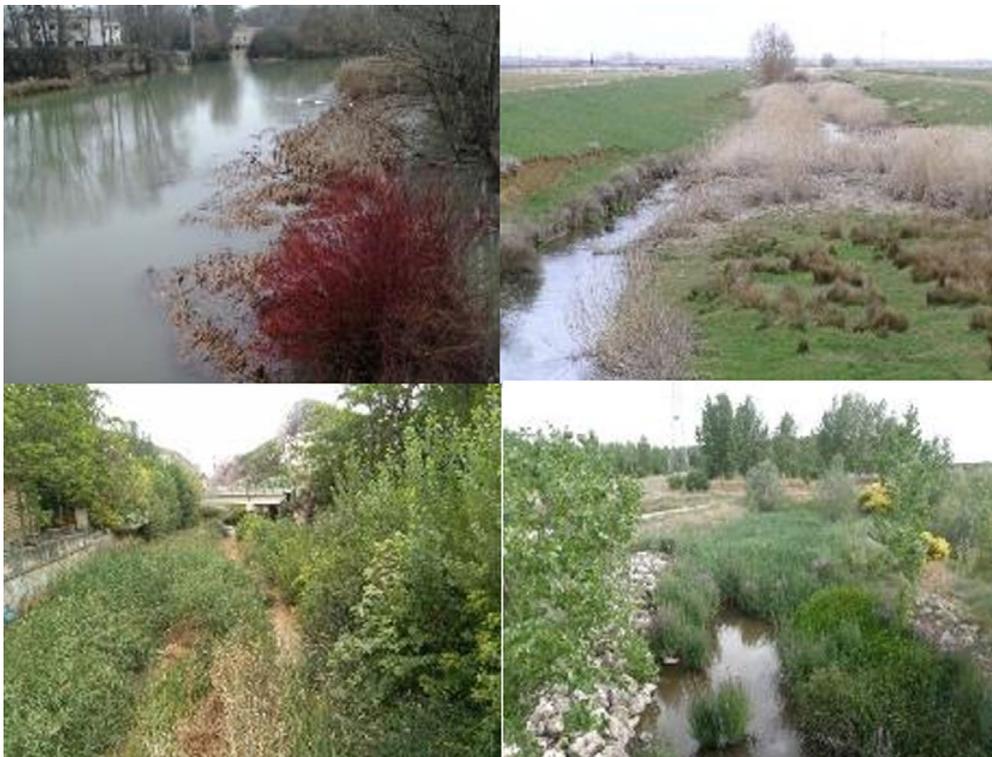
FIGURA 10
DESARROLLO DE MACRÓFITAS EN ORILLAS POR EXCESO DE LUZ: 1) RÍO CARRIÓN A SU PASO POR PALENCIA; 2) RÍO UCIEZA; 3) RÍO JALÓN (ALHAMA DE ARAGÓN); 4) RÍO ZAPARDIEL

Como se desprende de las imágenes mostradas la vegetación arbórea en los márgenes de los cauces, debidamente gestionada y emplazada, puede contribuir a mantener un estado de limpieza importante, disminuyendo la cantidad de macrófitas que se desarrollarían en condiciones de claridad. Esto permite

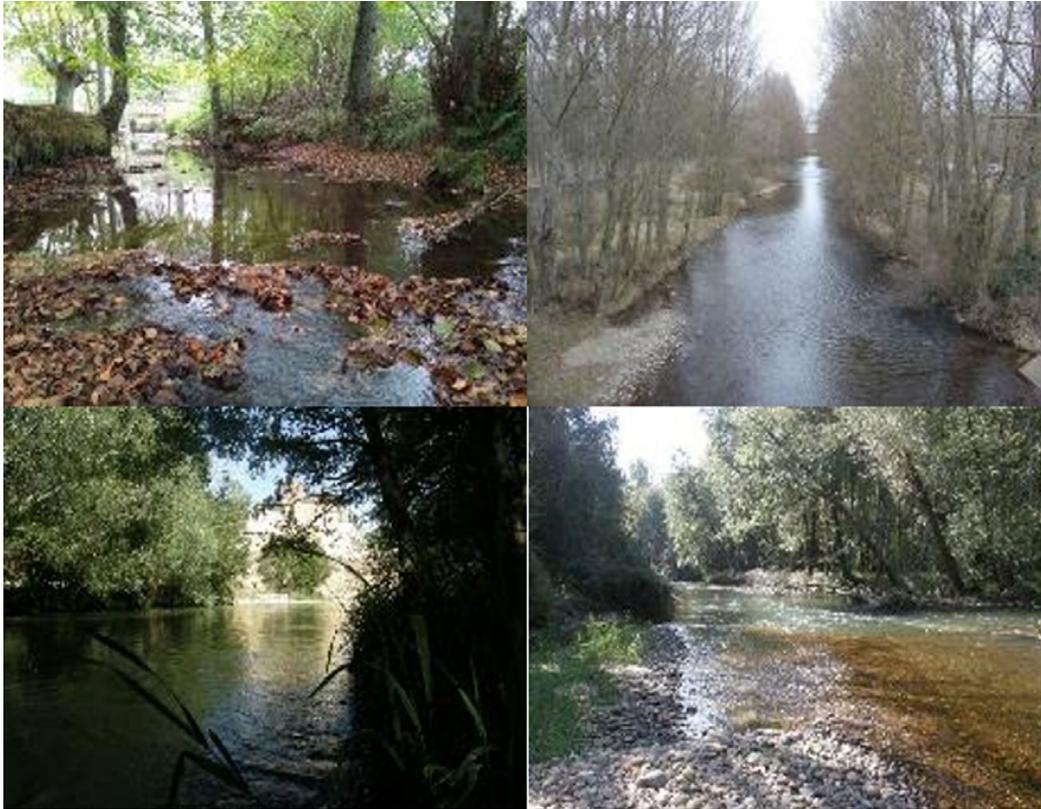
FIGURA 11
EFECTO DE CONTROL DE MACRÓFITAS EN ORILLAS POR SOMBREADO DEL CAUCE: 1) RÍO IBAIA, AGUAS ARRIBA DE OCHANDIANO; 2) RÍO ARLANZA; 3) RÍO CARRIÓN (CARRIÓN DE LOS CONDES); 4) RÍO CARRIÓN (SALDAÑA)

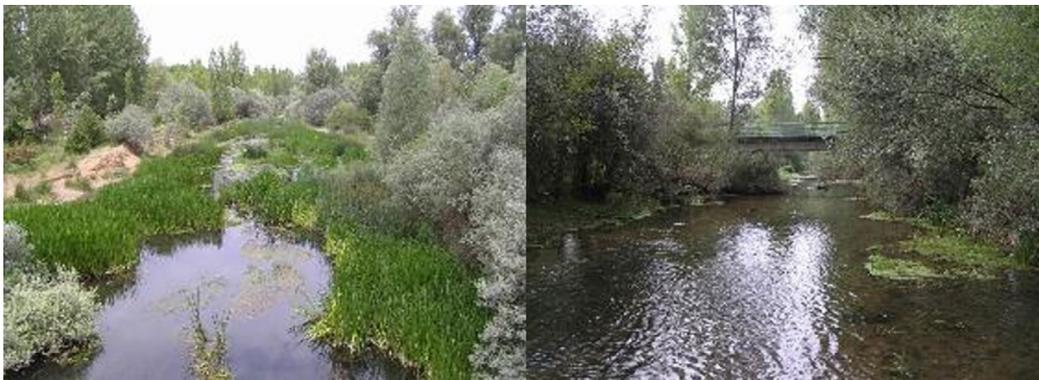
FIGURA 12
EFECTO DE CONTROL DE MACRÓFITAS EN ORILLAS POR SOMBREADO DEL CAUCE EN DOS TRAMOS DEL RÍO UCERO
